# **INFLUÊNCIA DA PROXIMIDADE DO MAR EM ESTRUTURAS DE BETÃO**

**Andreia Mota Miranda**

Dissertação apresentada para a obtenção do grau de Mestre em Engenharia Civil na Faculdade de  
Engenharia da Universidade do Porto

Com este trabalho pretende-se estudar e comparar o desempenho de três viadutos localizados no Porto de Leixões, situados a diferentes distâncias do mar: o viaduto da Via Rápida, os viadutos de acesso à Ponte Móvel e o viaduto do Terminal de Petroleiros, construídos mais ou menos na mesma época, com opções de concepção similares e materiais, em geral, do mesmo tipo e com a mesma origem. Como tal, em primeiro lugar, foi feita uma abordagem genérica da degradação do betão. Em seguida foi descrito o projecto original dos viadutos, mencionando os registos diários de cada obra e as ocorrências anormais assinaladas pela fiscalização durante as obras. Apresentam-se os materiais utilizados nos diferentes betões dos três viadutos, os resultados dos ensaios químicos, físicos e mecânicos, caracterizando-os no que diz respeito à sua proveniência e natureza. Quanto aos betões, foram identificadas as suas composições e sua localização na estrutura, e caracterizadas as resistênci

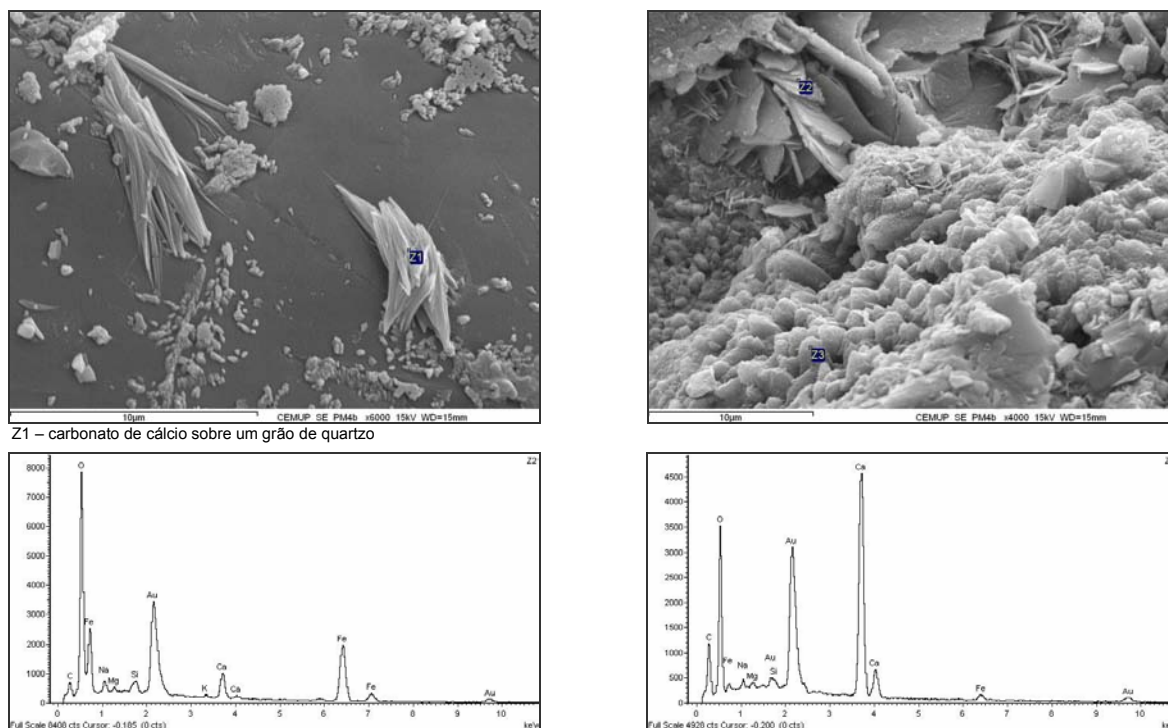
Figura 4.47 – Imagens de carbonato de cálcio e óxido de ferro no betão junto à armadura da amostra PM4.

O betão junto da armadura apresentou também muita calcite e óxidos de cálcio em grande quantidade (Figura 4.47).

O revestimento da viga era análogo ao da parede-pilar com titânio e cloro. O betão junto do revestimento e junto da armadura estava quase que totalmente preenchido por carbonato de cálcio. A mancha escura era de óxidos de ferro, provenientes da corrosão das armaduras. Apesar do revestimento ter uma composição análoga ao das amostras PM2 e PM3 não se isolou, quer na argamassa quer no betão, qualquer composto de cloro, contrariamente ao que se verificou nessas amostras que exibiram nas argamassas e nos betões cloreto de potássio. Este facto pode ser explicado por o betão das vigas ter estado mais protegido da acção das águas da chuva.

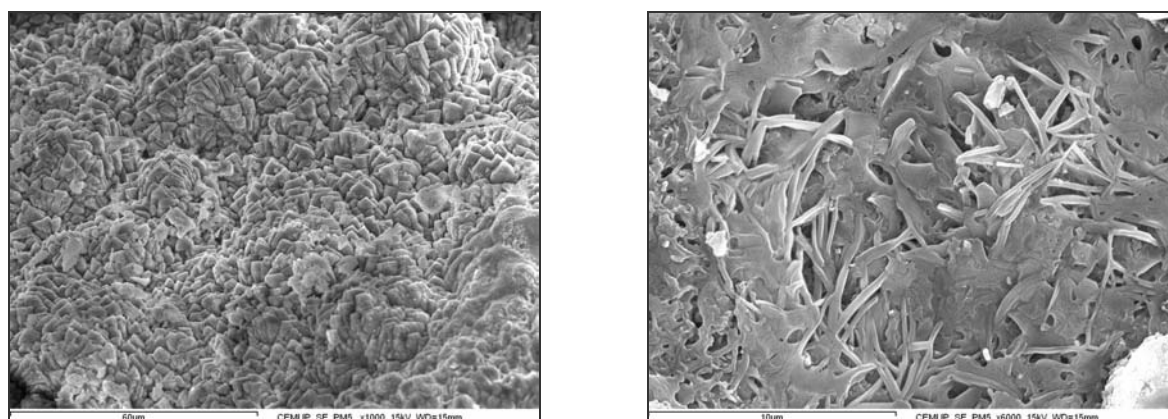
Figura 4.48 – Diferentes aspectos do carbonato de cálcio da amostra PM5.

A amostra PM5, retirada de uma eflorescência esbranquiçada da laje (Figura 4.8) foi observada e analisada por MEV e revelou ser integralmente constituída por carbonato de cálcio (Figura 4.48).

A amostra encontrava-se próxima da junta de construção da laje com a viga, sendo um caminho preferencial para passagem da água, que arrastou os hidróxidos de betão, carbonatando à superfície.

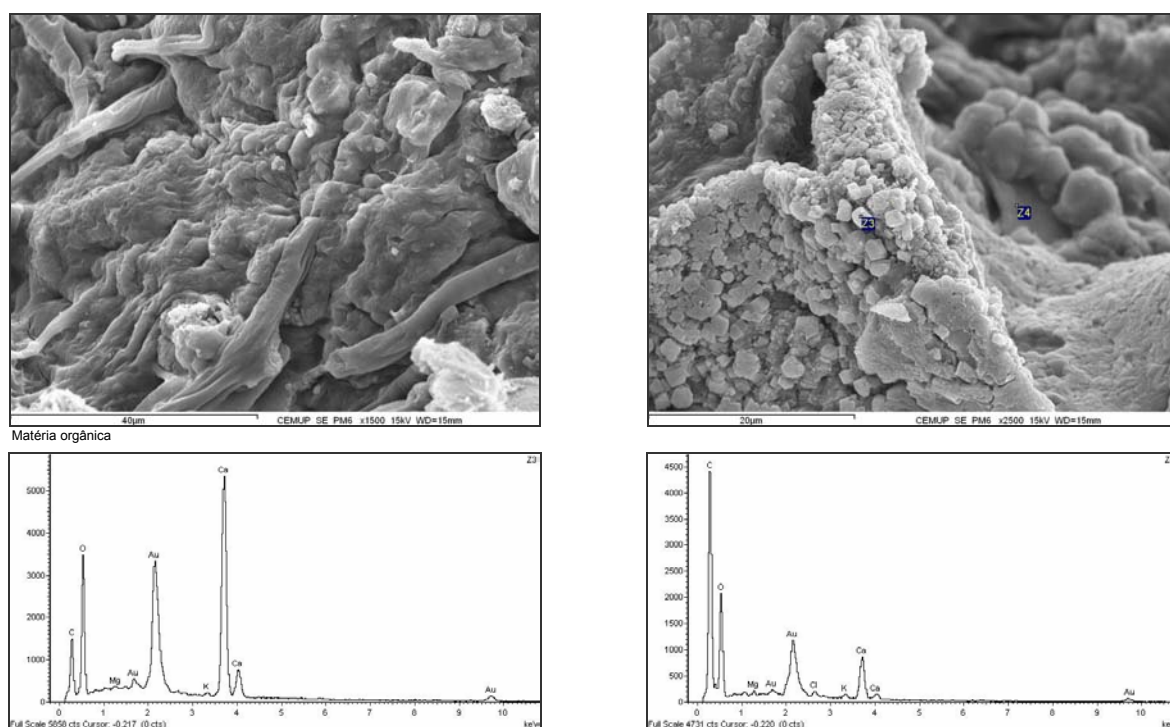
Figura 4.49 – Imagens e espectros da amostra PM6.

Retirou-se uma amostra, PM6, de uma eflorescência escura de uma parede-pilar (Figura 4.9). A eflorescência mostrou muita matéria orgânica sobre uma calda de cimento com muito carbonato de cálcio (Figura 4.49).

A mancha era de humidade, facto confirmado pela presença de elevada quantidade de matéria orgânica, provavelmente algas, o que não é de estranhar, estando numa zona de escorrência de águas.

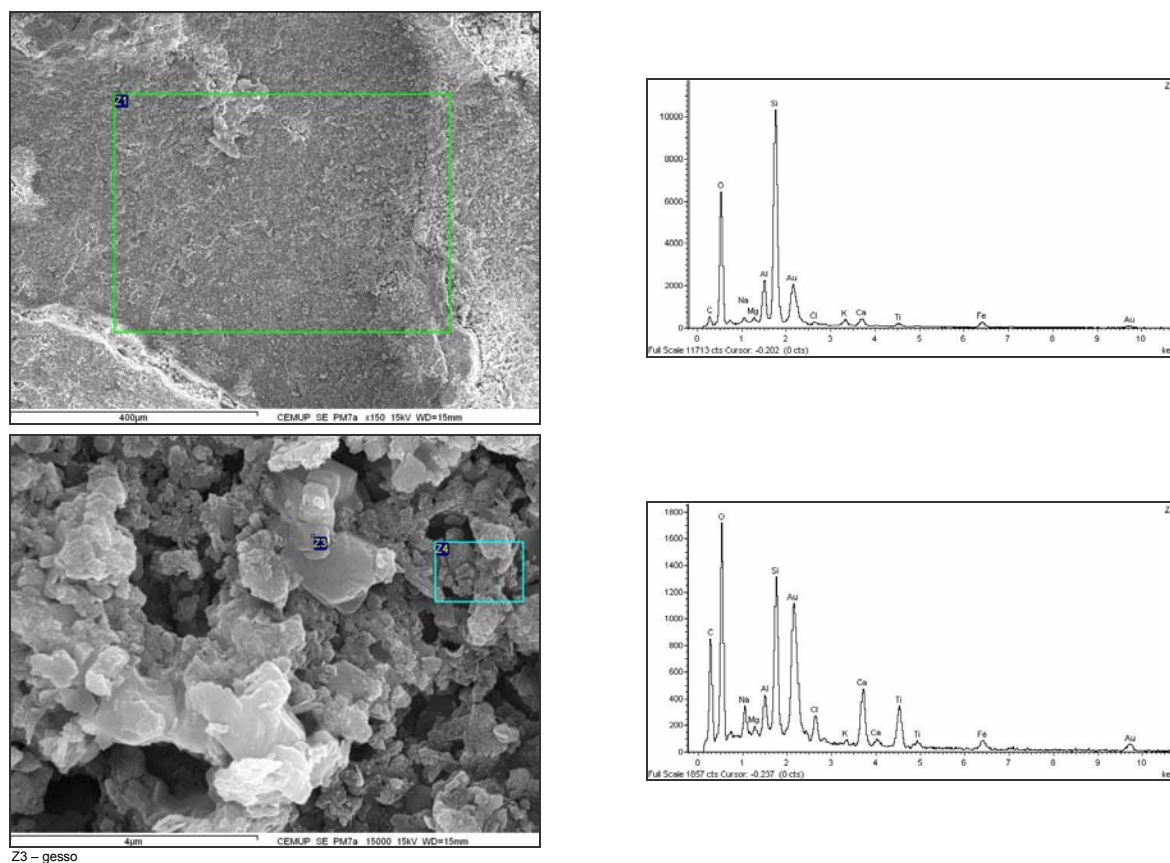
Figura 4.50 – Imagens e espectros da amostra PM7.

O barramento revelou ser uma calda cimentícia, eventualmente uma argamassa com uma quantidade muito pequena de agregado quartzítico, uma vez que apenas se conseguiu identificar um grão de quartzo. Detectaram-se ainda zonas com titânio e carbono e outras com gesso (Figura 4.50).

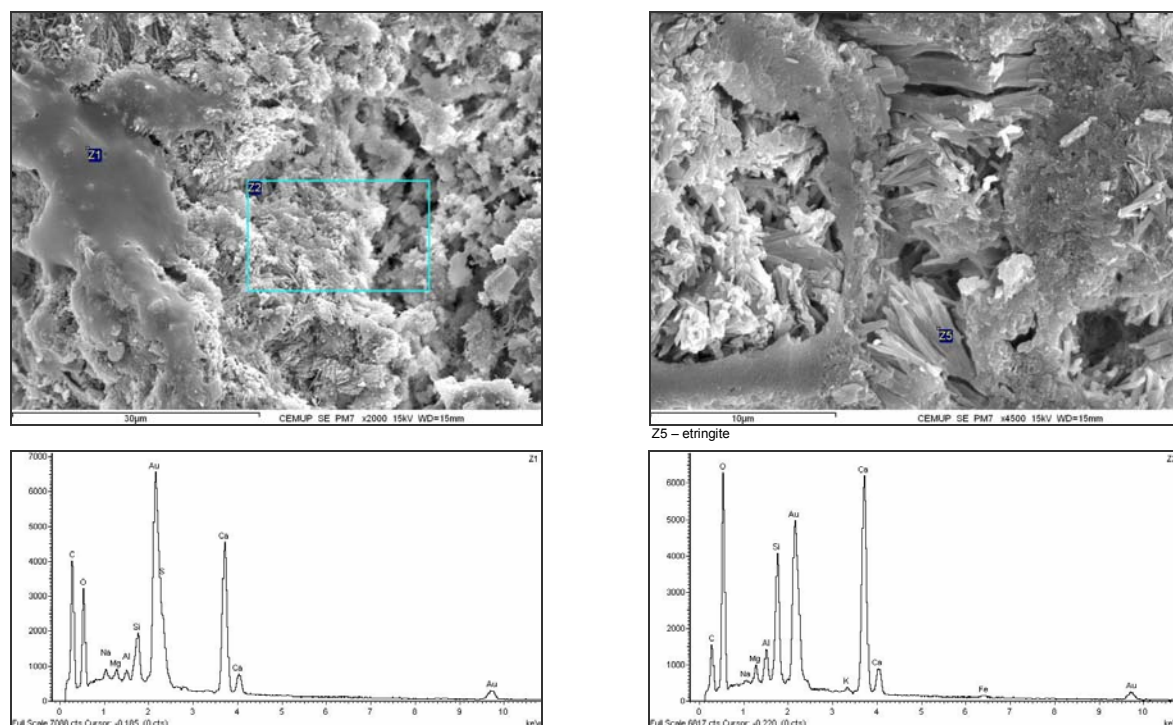
Figura 4.51 – Imagens e espectros da argamassa espessa da amostra PM7.

O tratamento mostrou ser uma argamassa cimentícia, com pequena quantidade de agregado, apresentando manchas superficiais com aspecto viscoso, ricas em carbono, contendo algumas também enxofre. Isolou-se ainda etringite (Figura 4.51).

O barramento continha titânio, carbono e gesso, e a argamassa cimentícia era também constituída por carbono, enxofre e etringite. Estes tratamentos, contendo enxofre, podem reagir com a calda de cimento originando reacções sulfáticas. A presença de etringite na argamassa de reparação revelou, provavelmente, que essa reacção já foi desencadeada.

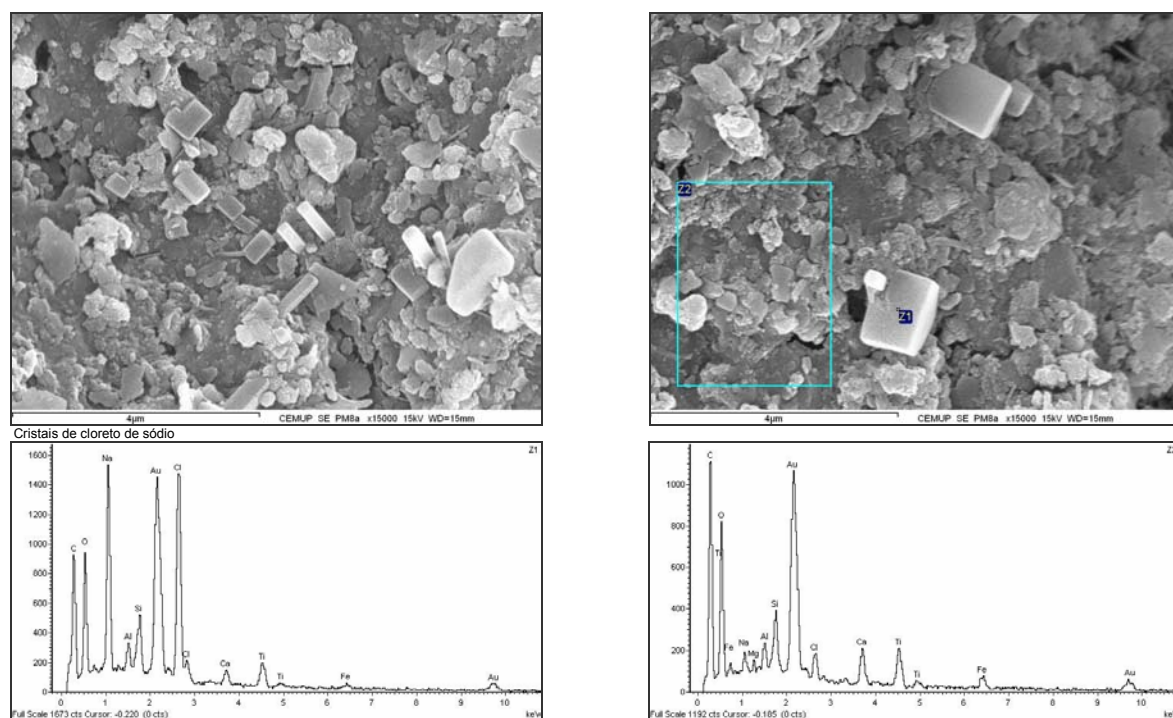
Figura 4.52 – Imagens e espectros do betão com cristais de cloreto de sódio da amostra PM8.

O betão por baixo do barramento, apenas na amostra virada a sul, estava muito contaminado com cristais de cloreto de sódio (Figura 4.52). O restante betão continha muitos cristais de calcite (Figura 4.53).

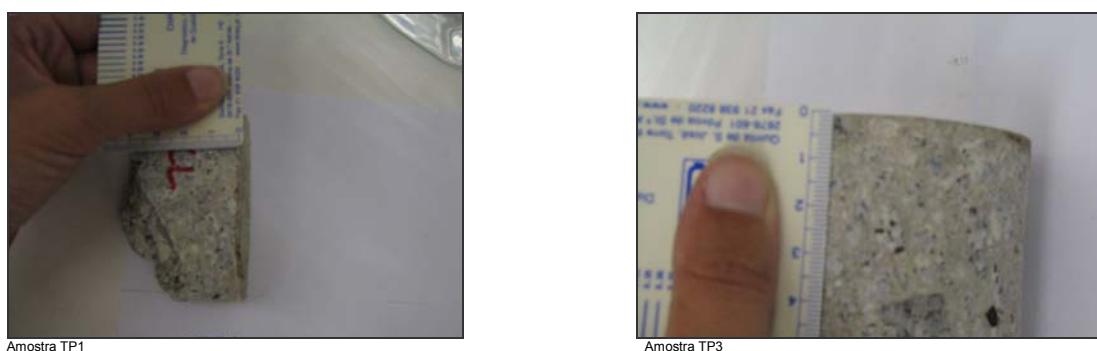
Figura 4.54 – Camadas de revestimento de amostras de betão do viaduto do Terminal de Petroleiros.

Do betão aparentemente sem deteriorações analisaram-se as amostras TP1, TP2 e TP4 retiradas das carotes (Figura 4.10). A amostra TP1 tinha um revestimento de cerca de 1mm de espessura. As amostras TP2 e TP4 mostravam um revestimento com uma espessura insignificante. Todas as amostras se revelaram, no teste da fenolftaleína, não carbonatadas, sendo por isso apenas analisados os revestimentos e o betão superficial (Figura 4.54).

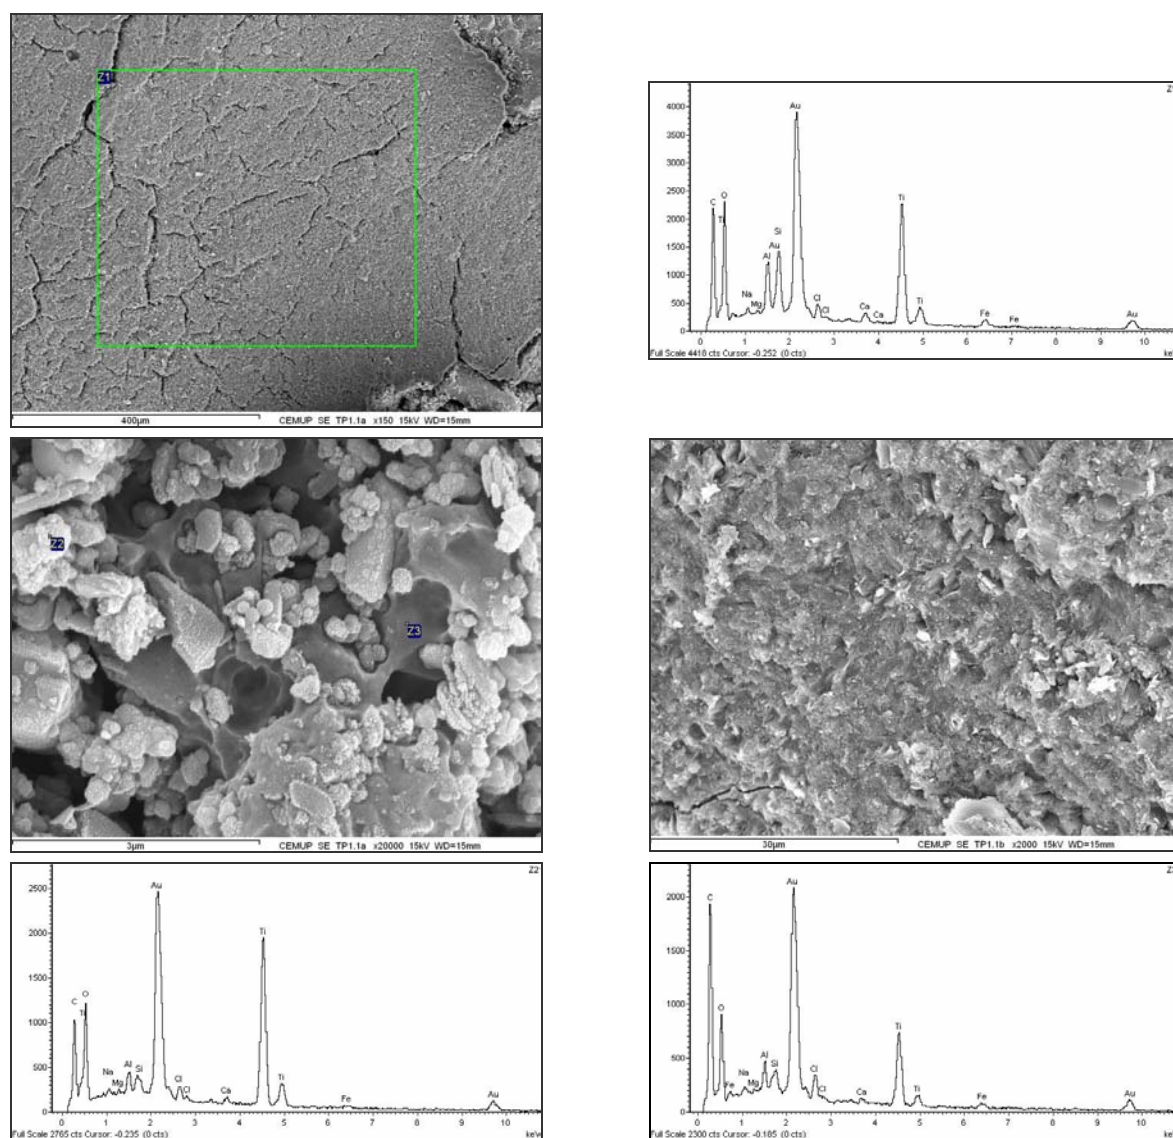
Figura 4.55 – Imagens e espectros da amostra TP1.

A observação e análise por MEV da amostra TP1 revelaram um revestimento muito fragmentado, constituído por uma parte superficial com uma zona superior mais rica em titânio e uma zona inferior mais rica em carbono. O betão superficial era de boa qualidade, não se tendo identificado carbonato de cálcio (Figura 4.55).

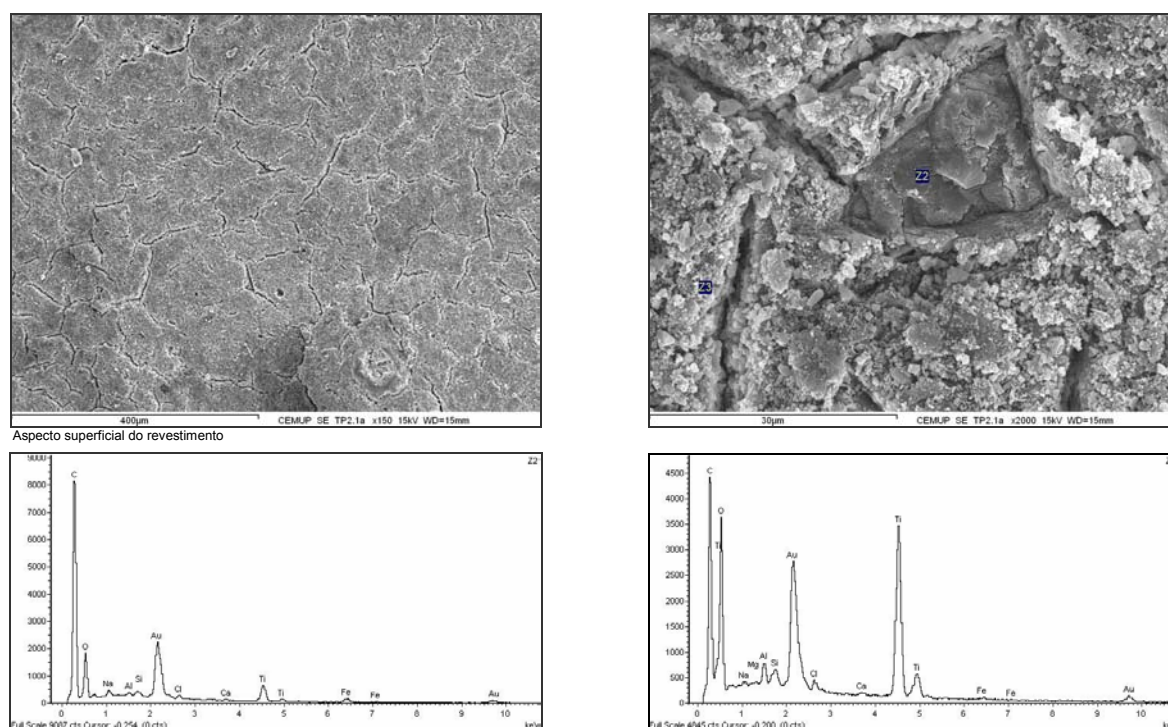
O revestimento das amostras, TP2 e TP4, apresentava um esqueleto rico em carbono coberto por titânio e algumas partículas de sulfato de bário, mostrando-se claramente fissurado (Figura 4.56). O betão por baixo deste revestimento era de boa qualidade, apresentando-se não carbonatado.

O revestimento superficial de todas as amostras parecia ser formado por um esqueleto mais ou menos contínuo rico em carbono, coberto por uma camada superficial rica em titânio e contendo também esporadicamente partículas de sulfato de bário nas amostras TP2 e TP4. Admite-se que o revestimento seja igual em todas as amostras porque, apesar de não se ter identificado o sulfato de bário na amostra TP1, estas partículas raramente aparecem e a análise de todas as amostras revelou uma constituição muito semelhante. Infelizmente, não se dispõe de dados da obra relativamente às intervenções, admitindo tratar-se de uma pintura, uma vez que estes dois elementos, o bário e o titânio, estão usualmente associados a pinturas. A amostra TP1 apresentava, entre o revestimento superficial e o betão, uma argamassa.

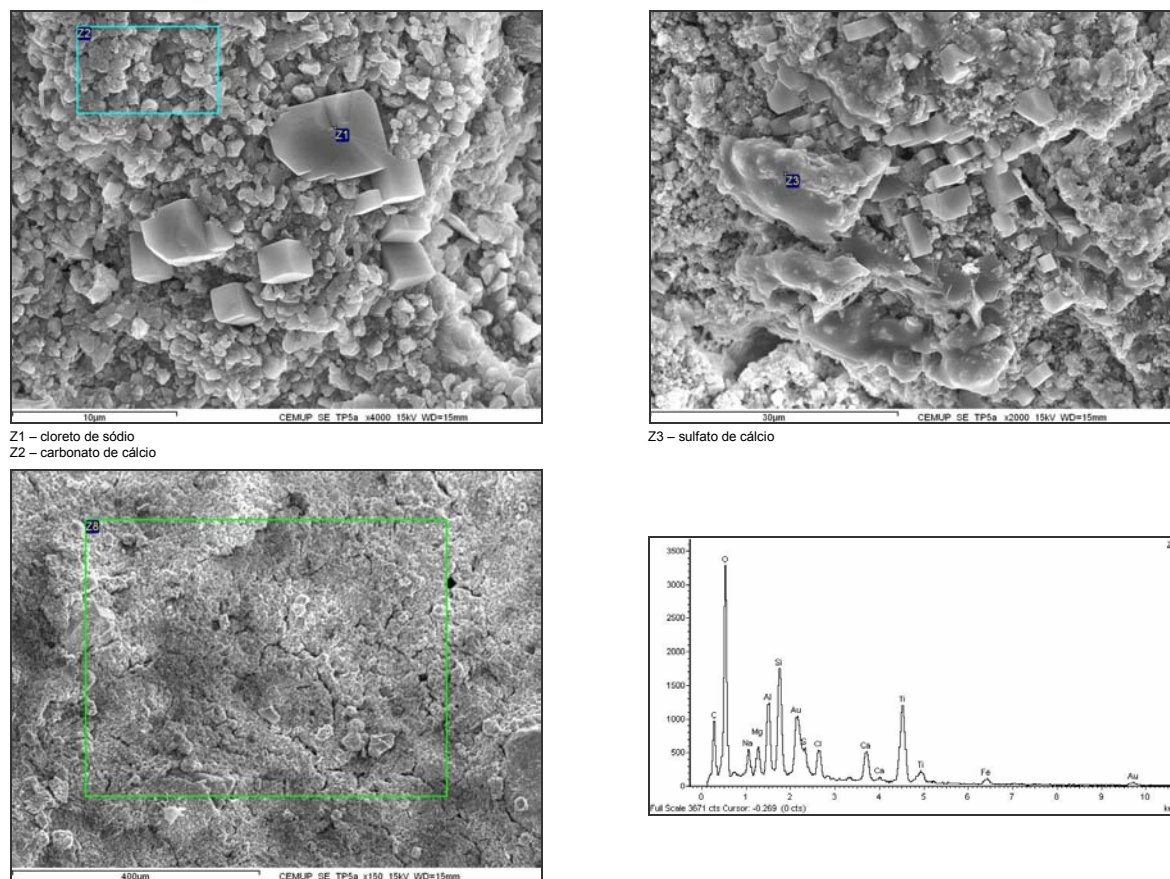
Figura 4.57 – Imagens e espectros do revestimento da amostra TP5.

O estudo do revestimento do betão da viga, com cerca de 2mm de espessura, revelou ser constituído por uma argamassa cimentícia muito rica em carbonato de cálcio, cloreto de sódio e gesso, apresentando, por vezes, estes dois últimos sais, figuras de dissolução. Exibiu também uma zona rica em óxido de ferro. A argamassa de revestimento mostrou ser porosa, fragmentada e conter uma camada superficial rica em titânio (Figura 4.57).

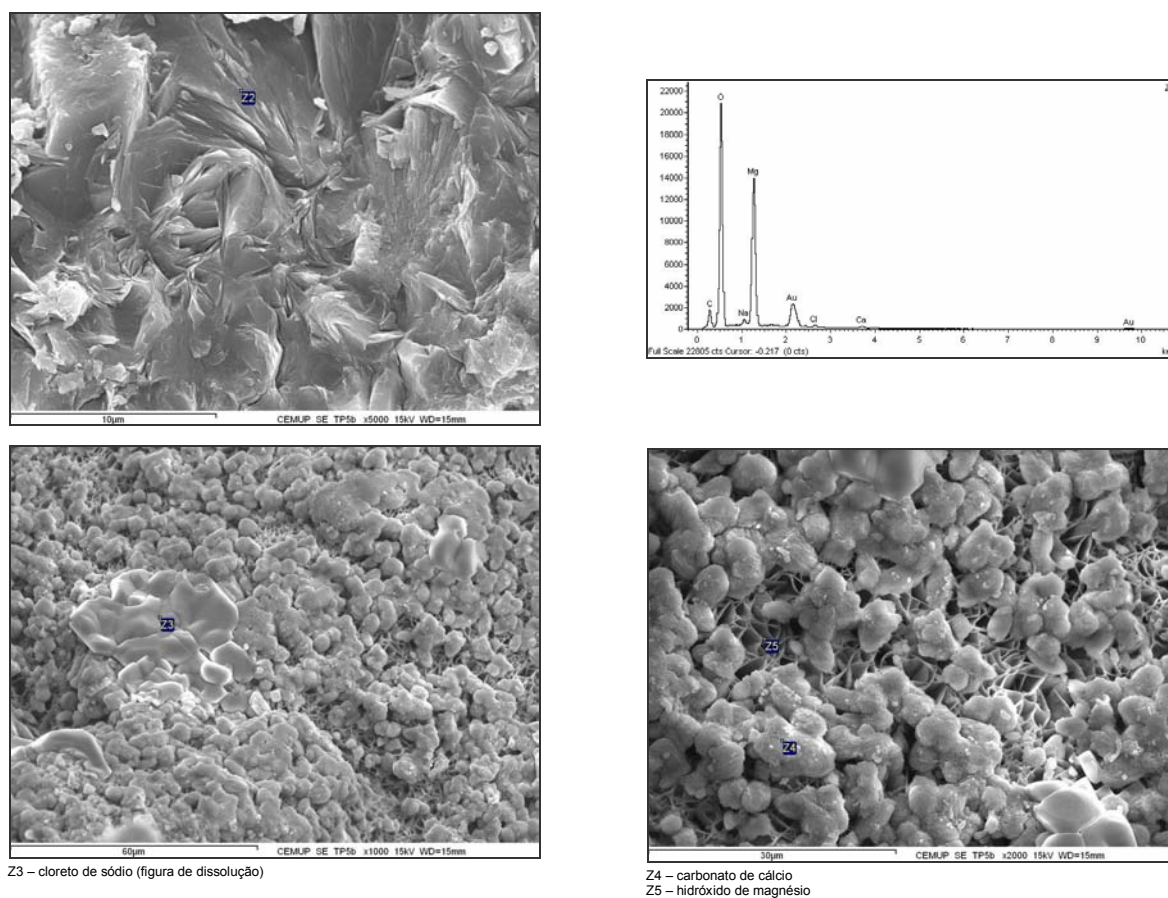
Figura 4.58 – Imagens e espectros do betão da amostra TP5.

O betão da amostra TP5 revelou ser rico em carbonato de cálcio, hidróxido de magnésio (brucite) e cloreto de sódio (Figura 4.58).

O betão da amostra TP5 foi retirado ao longo de uma fissura estrutural (GEG, 2005), muito aberta, enquanto que o betão da amostra TP6 foi extraído de uma zona com fissuração aleatória, provavelmente com origem em reacções expansivas no betão.

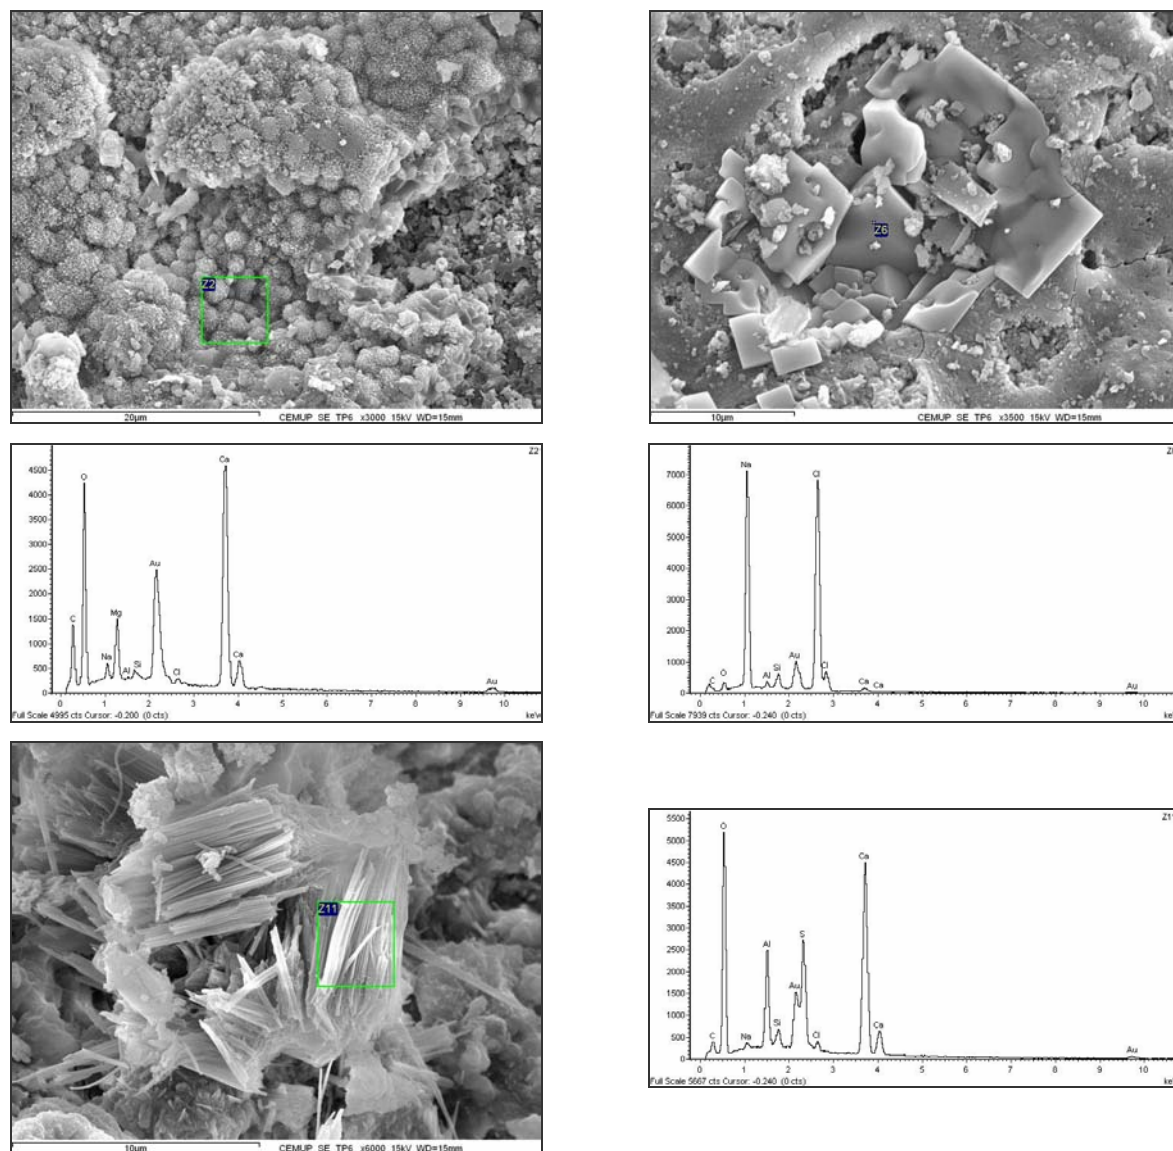
Figura 4.59 – Imagens e espectros da amostra TP6.

O betão mostrou ser rico em carbonato de cálcio e carbonato duplo de cálcio e magnésio (dolomite), contendo também muito cloreto de sódio e etringite (Figura 4.59).

A calcite e a dolomite (carbonato duplo de cálcio e magnésio) encontradas na amostra TP6 resultaram de um processo de carbonatação numa zona muito rica em magnésio. Dadas as

A origem do cloreto de sódio, tal como na amostra anterior, resultou de cristalizações. A presença de etringite revelou uma reacção sulfática. A formação da etringite é, como se sabe, muito expansiva, podendo sozinha explicar a fissuração aleatória do betão. No entanto, ciclos de cristalização/dissolução do cloreto de sódio podem também ser a causa desta fissuração, uma vez que o cloreto de sódio é um dos sais solúveis que desenvolve maiores forças de cristalização. Para saber se a origem desta fissuração está na formação de etringite ou de cloreto de sódio, ou de ambos, será necessária a extracção de uma carote para posteriormente observar a fissuração em lâminas e ver quais os minerais presentes nas fendas. Esta carote tem de ser extraída sem o auxílio de água, uma vez que o cloreto de sódio é um sal muito solúvel.

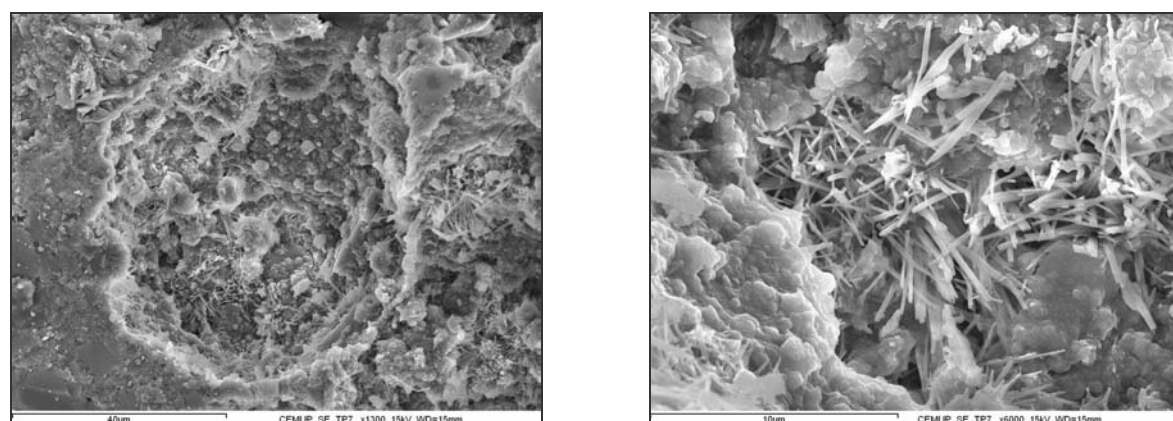
Figura 4.60 – Imagens de etringite da amostra TP7.

Foi retirada uma amostra de betão da laje do tabuleiro, TP7, próxima do encontro sul, numa zona bastante fissurada, contendo uma mancha acastanhada (Figura 4.13). A mancha acastanhada revelou, por observação e análise por MEV, ser essencialmente constituída por óxidos de ferro. O betão mostrou ser muito rico em carbonato de cálcio, cloreto de sódio e brucite, apresentando uma zona muito extensa de poros preenchidos com etringite (Figura 4.60).

A mancha teve origem na corrosão das armaduras, uma vez que se encontraram óxidos de ferro em grande quantidade. A explicação dos produtos encontrados no betão, retirado da mesma zona das amostras TP5 e TP6, é a mesma.

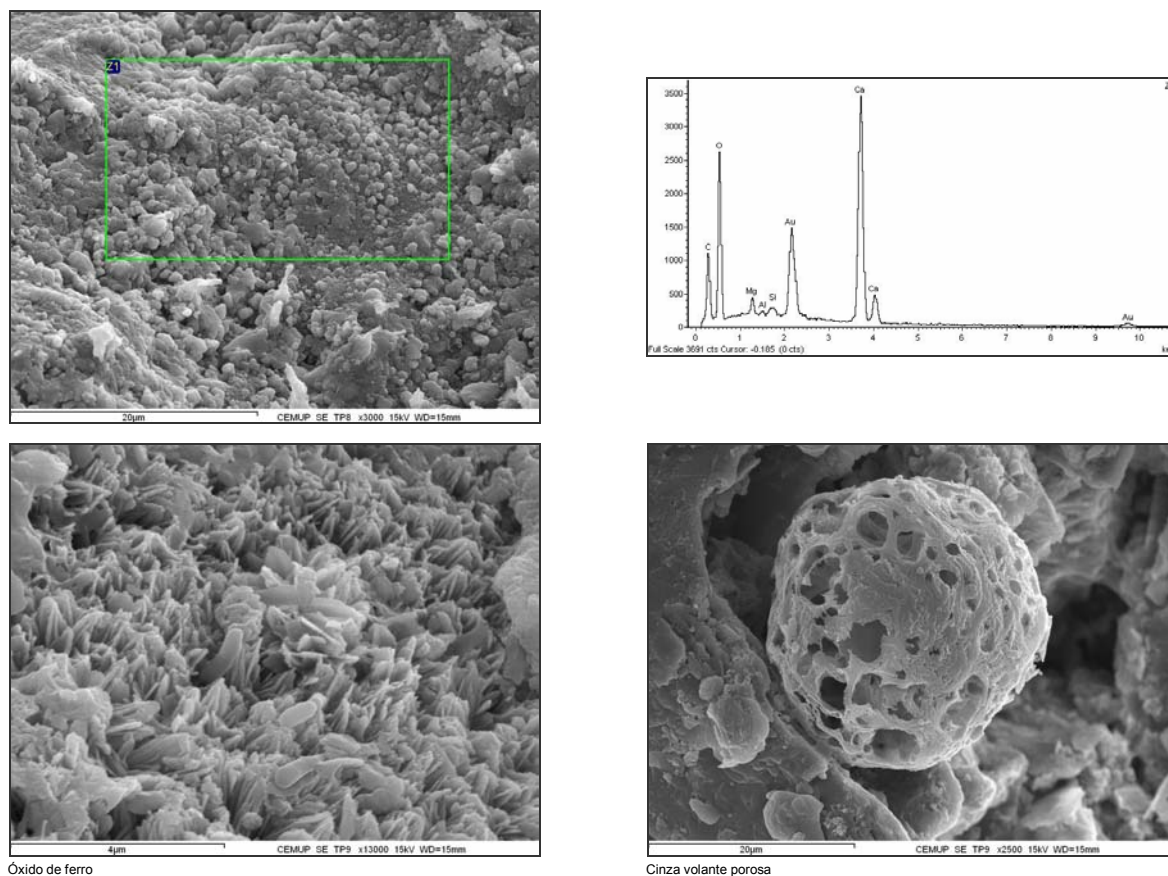
Figura 4.61 – Imagem e espectro de carbonato de cálcio da amostra TP8 e imagens da amostra TP9.

O betão mostrou ser muito rico em carbonato de cálcio, por vezes com figuras de dissolução. A estaca-prancha era essencialmente constituída por óxidos de ferro, exibindo zonas ricas em cinzas volantes porosas (Figura 4.61).

O betão retirado de uma zona não fissurada, apesar de superficial, não revelou nenhuma interação com o ambiente além da carbonatação. Mais uma vez, é evidenciado o papel da fissuração no desenvolvimento de reacções químicas no betão.

A estaca-prancha manifestava uma corrosão intensa, sendo a amostra quase que exclusivamente constituída por óxidos de ferro, circunstância que não é de estranhar, uma vez que a estaca é de aço situada numa zona de maré. As cinzas volantes que apareceram sobre os óxidos de ferro devem ter origem na poluição.
